### IDENTIFICATION DE L'HABITATION

**Adresse** Avenue Michel-Ange, 79, BP 5  
1000 Bruxelles

**Appartement** 79-5  
2ème étage Droite

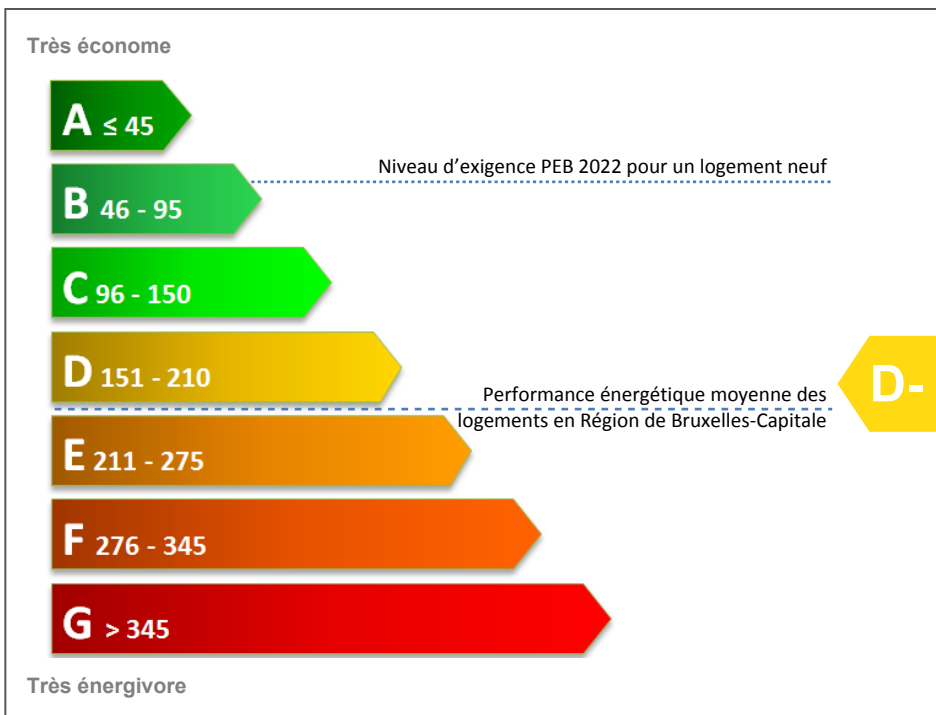
#### Classe énergétique

Consommation d'énergie primaire annuelle par m <sup>2</sup>	208	[kWhEP/(m <sup>2</sup> .an)]
Consommation d'énergie primaire annuelle totale	26,339	[kWhEP/an]

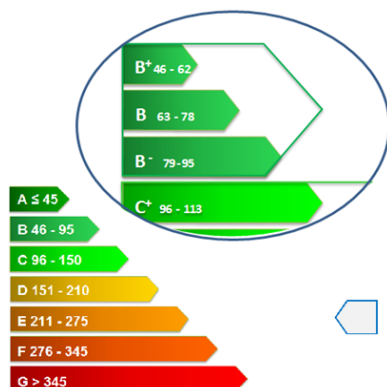
#### Classe énergétique

La classe A, pour les biens les plus économes, est subdivisée en 4 niveaux dont le A++ pour une habitation à énergie positive, c'est-à-dire celle qui produit plus d'énergie qu'elle n'en consomme. Les classes B à E sont divisées en 3 niveaux, suivies des classes F et G, pour les biens les plus énergivores.

La ligne en pointillés indiquant le « Niveau d'exigence PEB 2022 pour un logement neuf » correspond à la performance énergétique minimale qu'aurait dû atteindre votre bien s'il avait été construit en respectant les exigences PEB d'application en 2022. Depuis le 2 juillet 2008, des exigences PEB sont d'application pour les nouvelles constructions et pour les travaux de rénovation soumis à permis d'urbanisme, pour autant que ces travaux concernent l'enveloppe du bâtiment et soient de nature à influencer la performance énergétique. Plus d'informations à ce sujet via Homegrade ou sur [www.environnement.brussels/travauxPEB](http://www.environnement.brussels/travauxPEB).

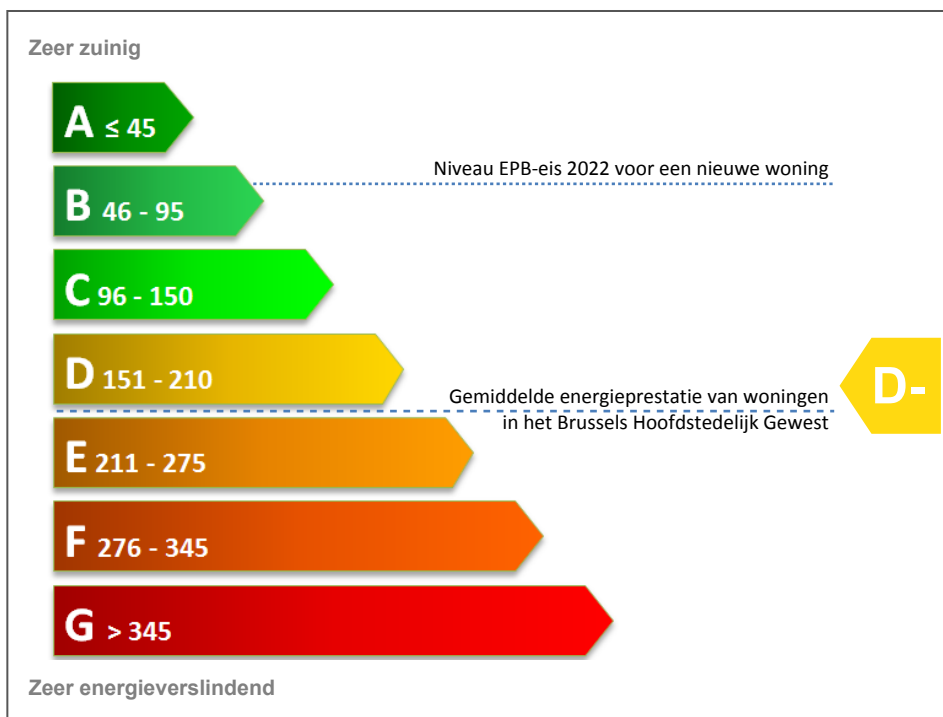
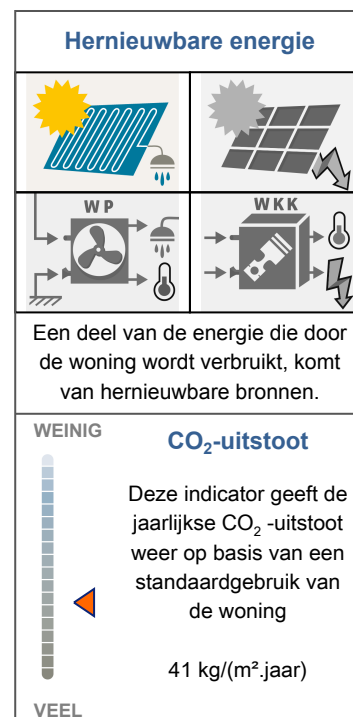
#### Energieklasse

Jaarlijks primair energieverbruik per m <sup>2</sup>	208	[kWhPE/(m <sup>2</sup> .jaar)]
Totaal primair energieverbruik per jaar	26,339	[kWhPE/jaar]

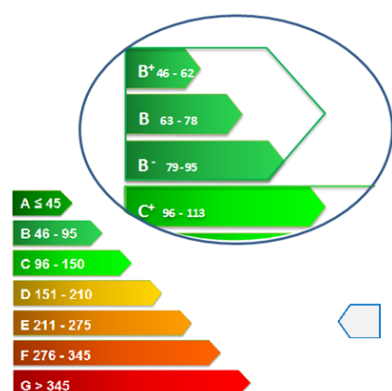
#### Energieklasse

Klasse A, voor de zuinigste panden, is onderverdeeld in 4 niveaus, waaronder A++ voor een woning met een positief energieniveau, dit wil zeggen dat ze meer energie produceert dan verbruikt. Klassen B t.e.m. E worden onderverdeeld in 3 niveaus, gevolgd door klassen F en G, voor de energieverslindendste panden.

De stippelijntje die het "Niveau EPB-eis 2022 voor een nieuwe woning" aanduidt, komt overeen met de minimale energieprestatie dat uw pand zou hebben gehaald indien het gebouwd zou zijn geweest met inachtneming van de in 2022 van toepassing zijnde EPB-eisen. Sinds 2 juli 2008 gelden EPB-eisen voor nieuwbouw en voor renovatiewerken onderworpen aan een stedenbouwkundige vergunning, voor zolang die werken betrekking hebben op de gebouwschil en ze de energieprestatie beïnvloeden. Meer informatie hierover via Homegrade of op [www.leefmilieu.brussels/EPBwerken](http://www.leefmilieu.brussels/EPBwerken).
